COMUNE DI PERDAXIUS
Provincia Del Sud Sardegna

LR 22.11.2021 n. 17, art. 4, co.
Interventi di interesse regionale e locale
Programma per la "Manutenzione e miglioramento viabilità"
allegato 4, Tabella D, DGR n. 18/85 del 10/06/2022.
Manutenzione e miglioramento
viabilità del centro urbano di Perdaxius

PROGETTO DEFINITIVO ESECUTIVO

INTERVENTI TRATTO 6 e 8: VIA MOLINO E VIA GRAMSCI

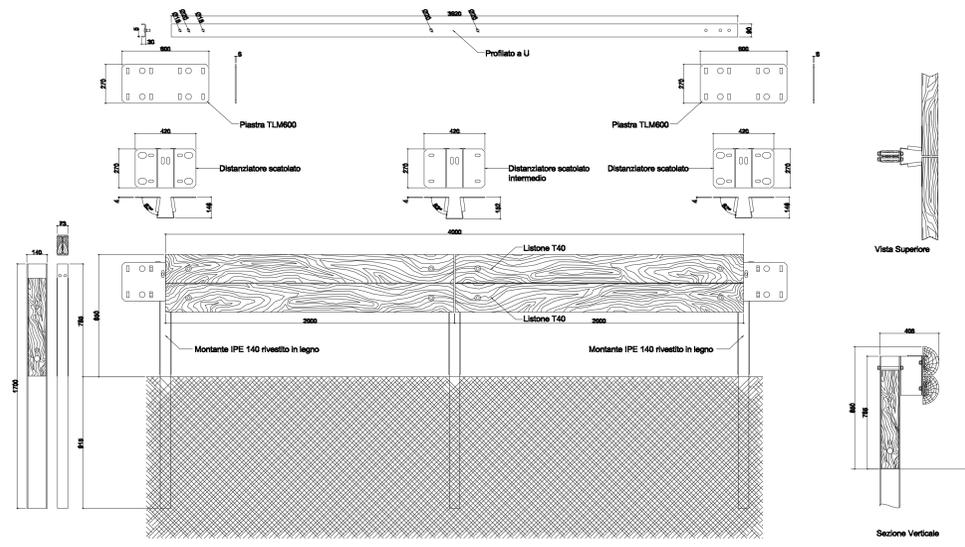
DETTAGLIO BARRIERA LATERALE
Scala 1:20

CLASSE H2 BORDO LATERALE - BARRIERA 2 ONDE LEGNO E ACCIAIO

DETTAGLIO BARRIERA LATERALE

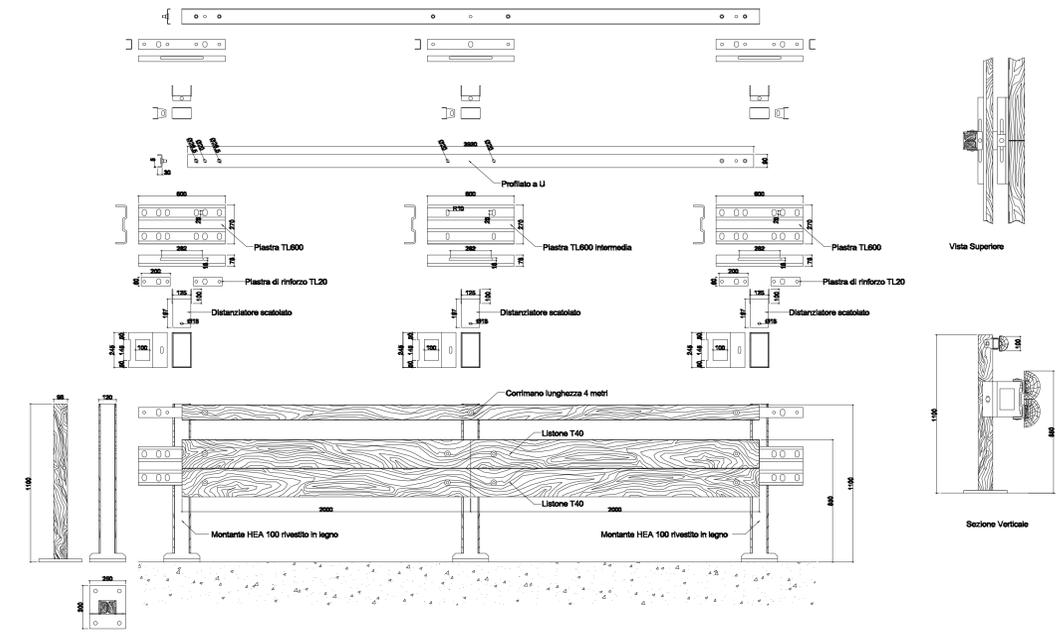
DETTAGLIO BARRIERA BORDO PONTE
Scala 1:20

CLASSE H2 BORDO PONTE - BARRIERA 3 ONDE LEGNO E ACCIAIO

DETTAGLIO BARRIERA BORDO PONTE
